Leuze-en-Hainaut

Caractéristiques générales du site

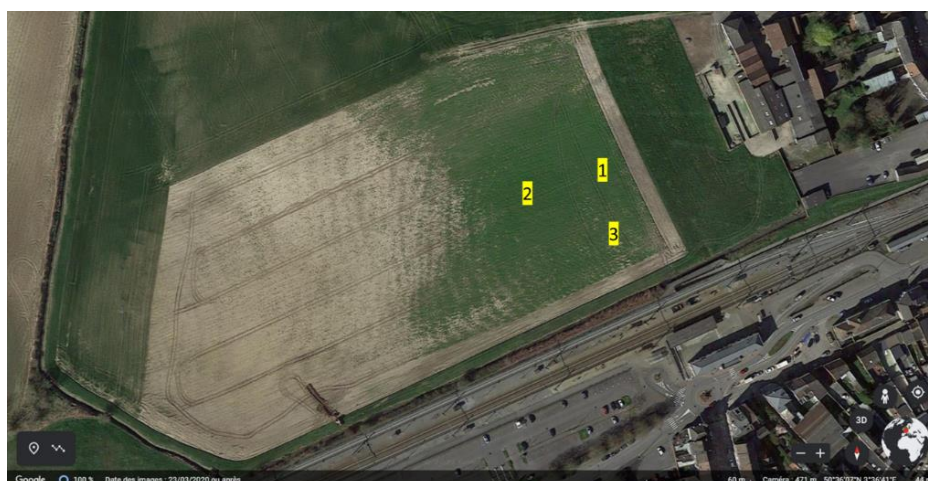
Une première campagne d'échantillonnage au XRF a été menée le 29 novembre 2021. Trois échantillons de sols ont été prélevés dans l'horizon de labour (Figure 1).

Figure 1 : Localisation des points de prélèvement sur la parcelle de Leuze.

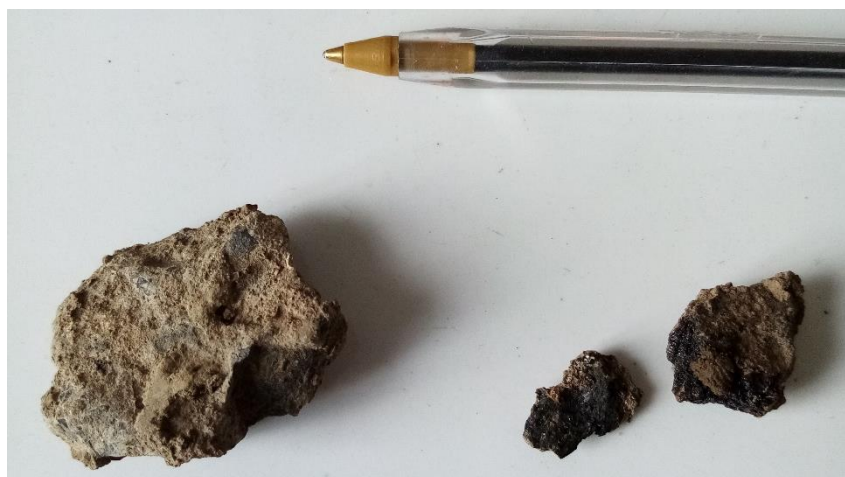
Au laboratoire, il peut être remarqué une fraction non négligeable de fragments grossiers comme des scories et des matériaux de démolition (Figure 2).

Figure 2 : Fragment de béton et scorie (à droite).

Le matériau défini comme une scorie présente une teneur particulièrement élevée en Fe et Mn. Par ailleurs, la teneur en polluants inorganiques est relativement élevée, notamment en arsenic, mercure, cadmium et étain. Il est probable que la parcelle agricole ait reçu des amendements organiques urbains (boue de station d'épuration notamment).

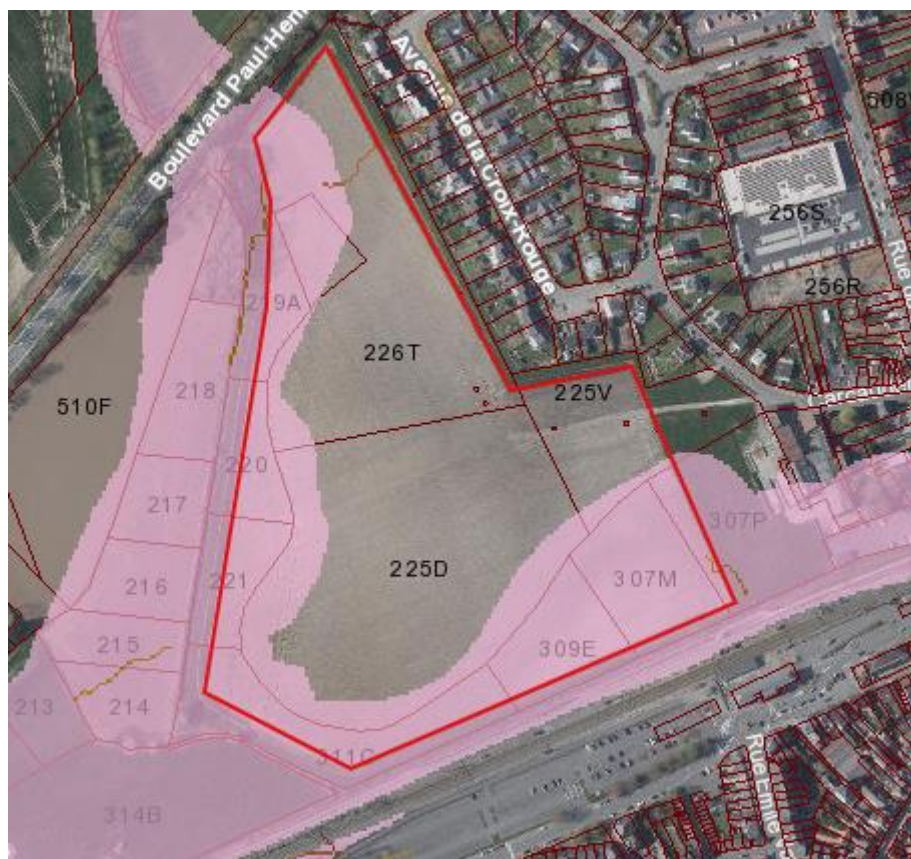
- Le site se trouve en partie en zone inondable comme l'illustre le plan ci-dessous (Figure 3).

Figure 3 : Carte des zones inondables
